# 管道缺陷的非焊接修复套筒

国家油气管道应急救援廊坊队

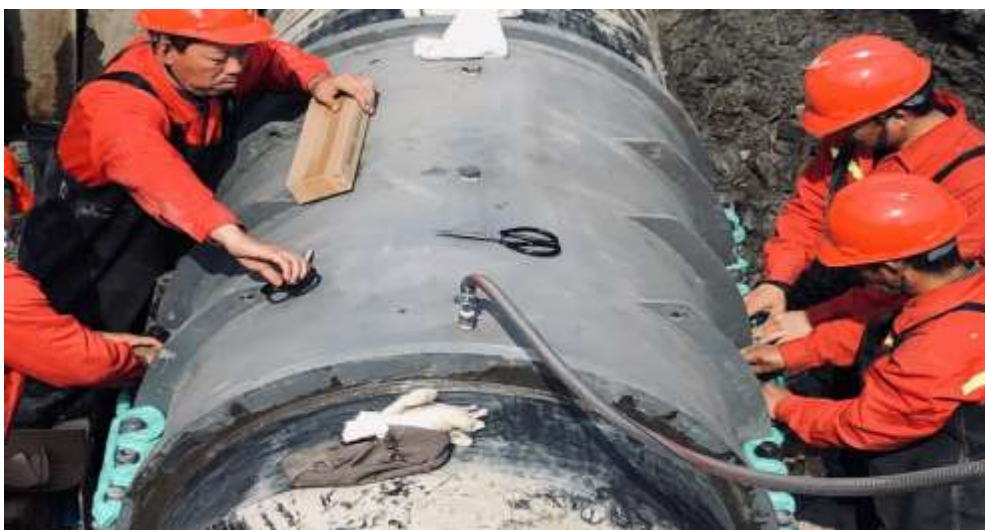
图 2 现场安装新型非焊接修复套筒

新型设计的非焊接修复套筒，在 2022 年 5 月—2023 年 10 月期间，分别在广东揭阳储备库站内管道的维抢修装备招标中成功推广应用 2 套  $\phi 813$  规格新型变结构环氧树脂套筒，在新疆塔里木油田地面工程管道腐蚀维修中分别完成了 3 处  $\phi 406$  和 15 处  $\phi 610$  规格的新型变结构环氧树脂套筒的施工应用。扩大了原有套筒的应用范围，降低了操作难度，为油气管道缺陷应急救援提供了一种非动火式抢维修方法，应用施工更安全。

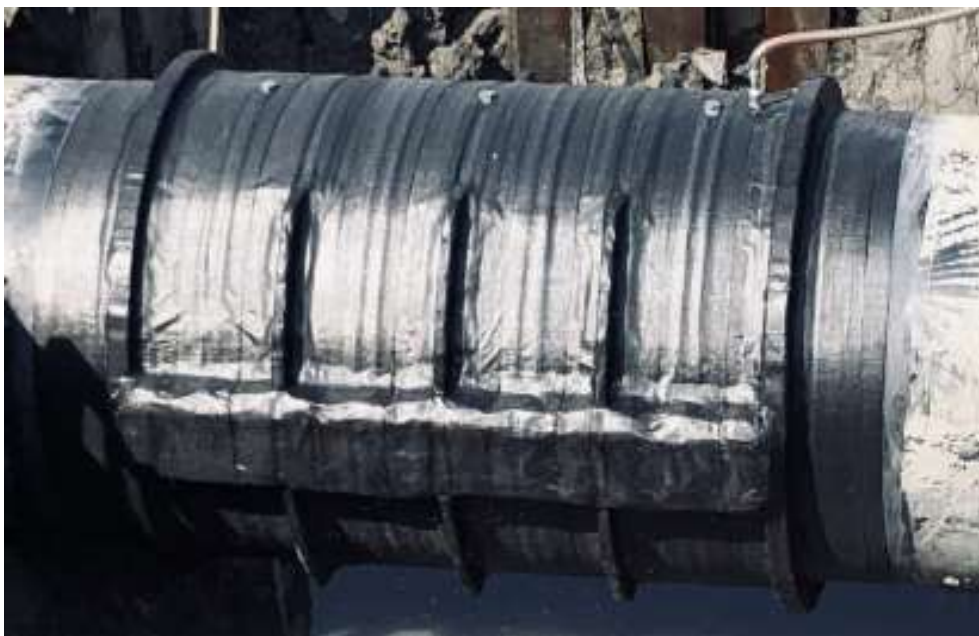
图 3 新型非焊接修复套筒安装防腐后的现场状态
